I frammenti di pittura murale della chiesa di S. Vittore di Muralto

Indagini stilistiche e scientifiche

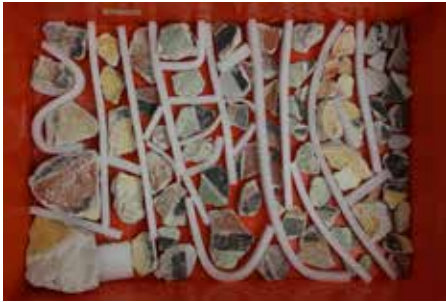
Frammenti intonaco provenienti da Muralto. Servizio Archeologia UBC, Bellinzona.

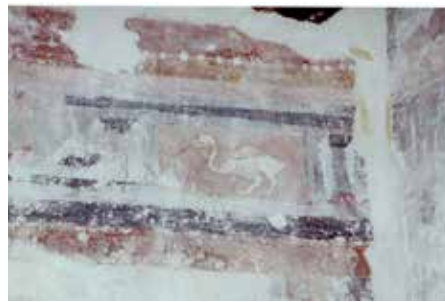
Dipinti murali presenti sulla controfacciata di San Vittore di Muralto. Dettaglio.

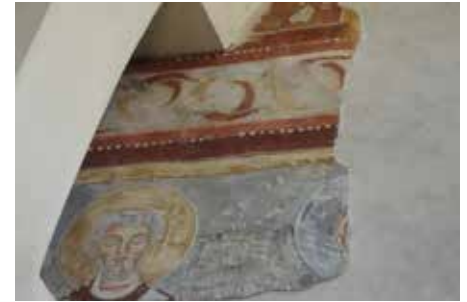
Dipinti presenti sulla controfacciata di Santa Maria Assunta, Sorengo. Dettaglio.
